PV電廠檢測技術與常見問題

專案經理：蔡閔安

107年4月30日屏東縣政府

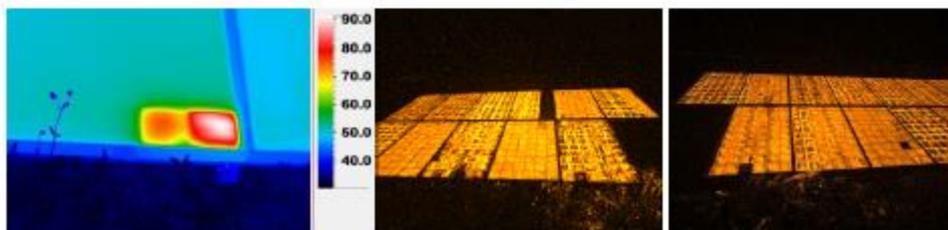
太陽光電電站模組焊帶腐蝕及PID檢測案例

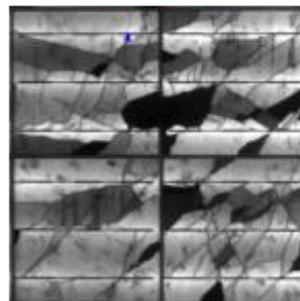
強風及波浪導致電池片微裂, 破片

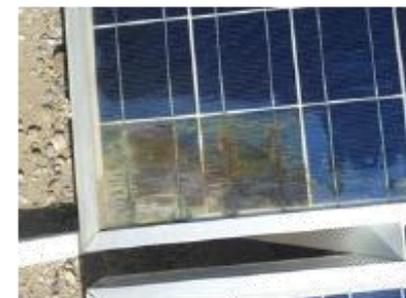
水氣侵蝕模組封裝

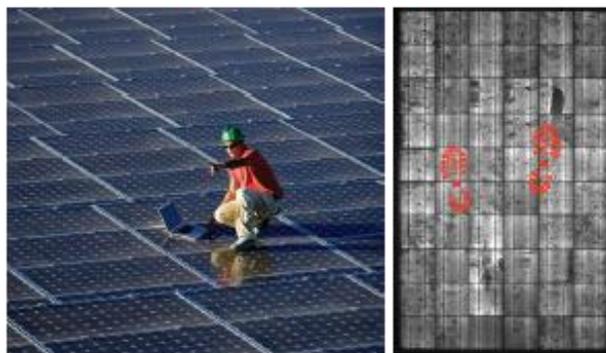
模組運送及安裝不當

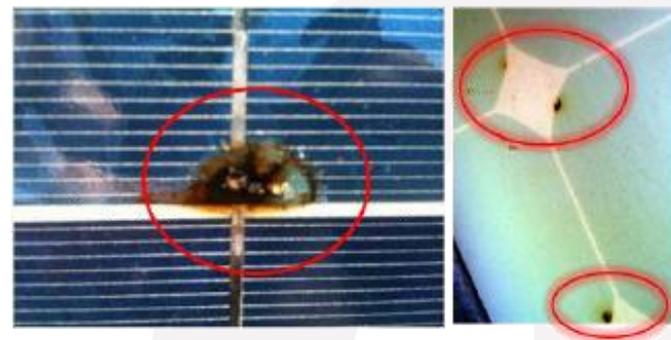
電池片熱斑

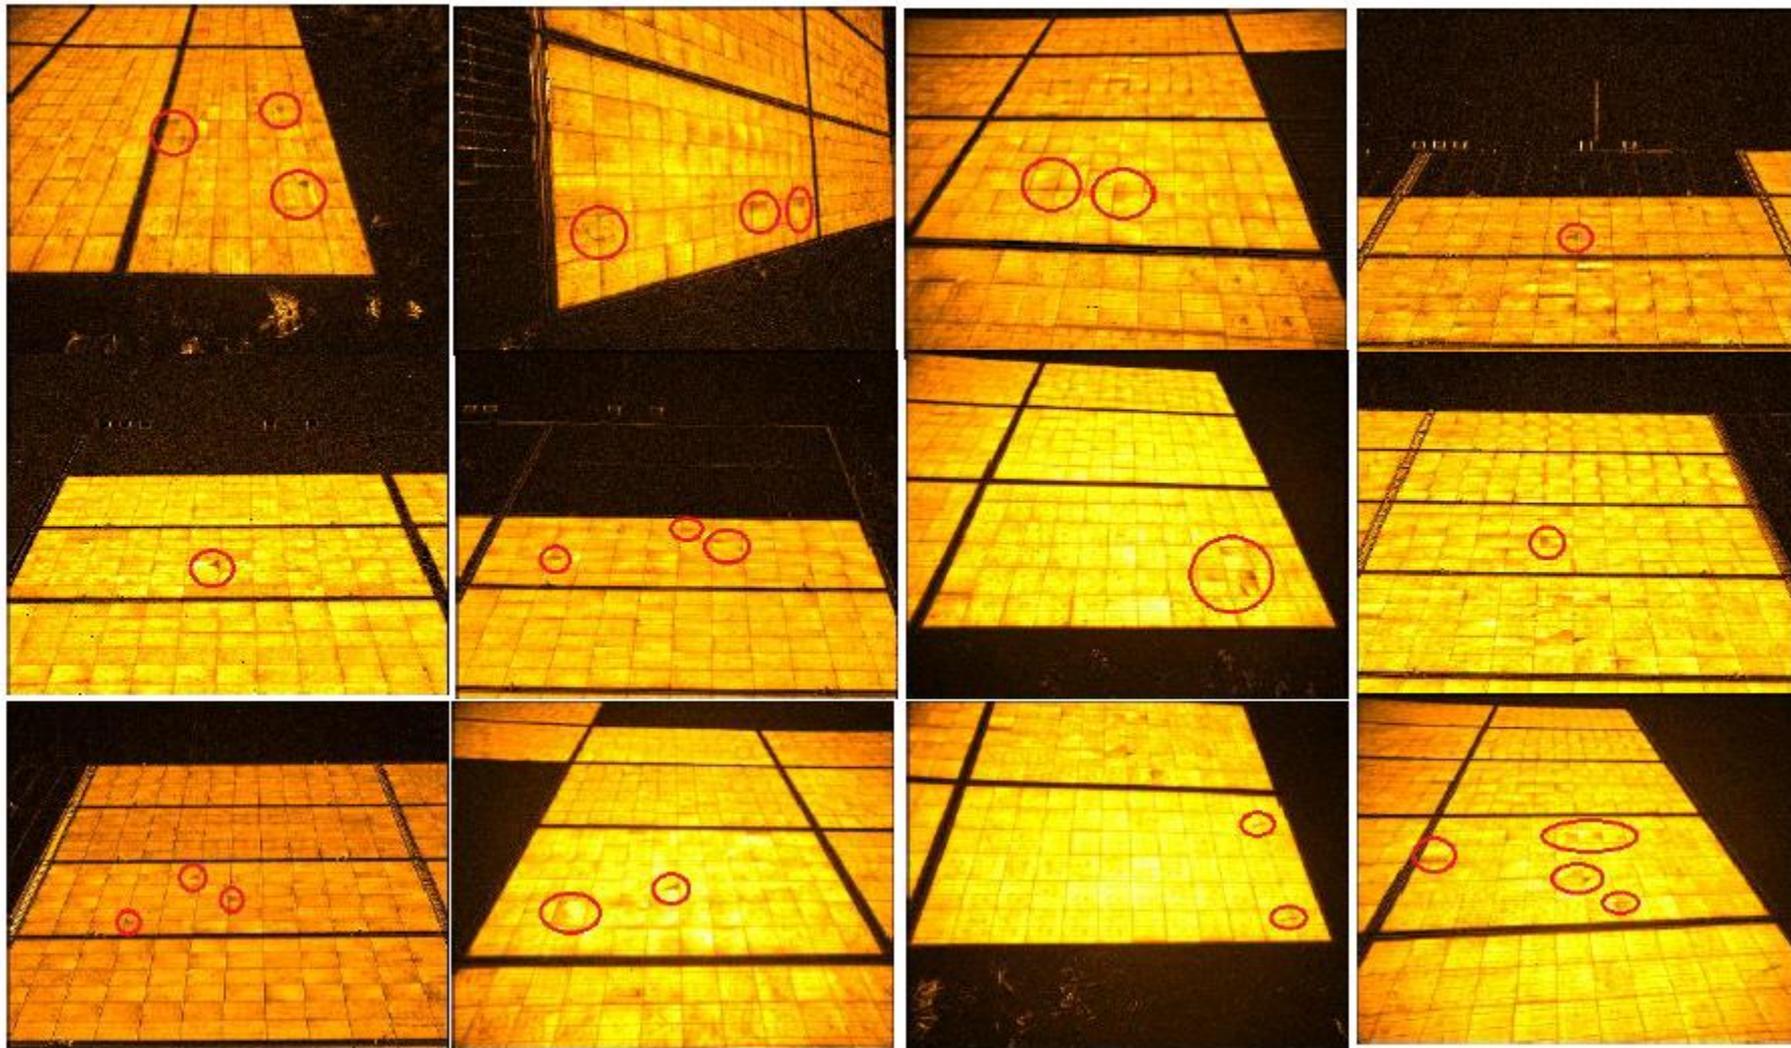
- 破片、隱裂缺陷、脫焊及PID (電勢誘發衰減) 缺陷

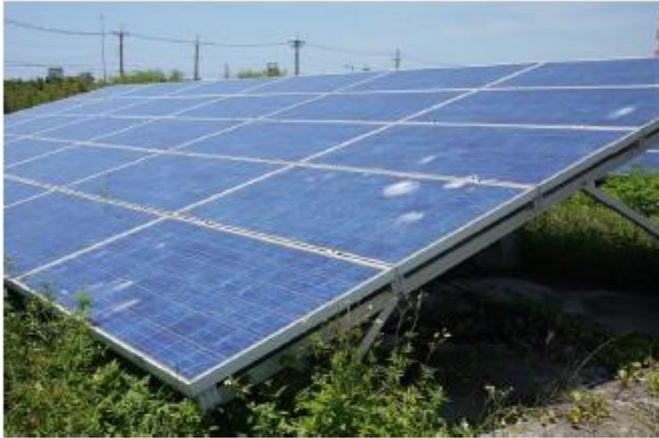
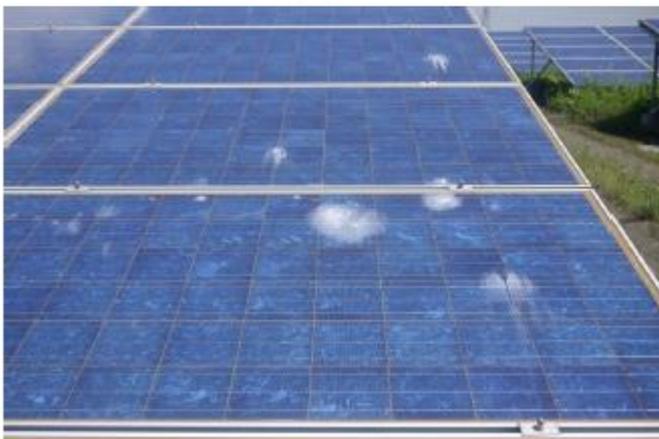
模組串列上之鳥禽排泄物經雨水沖刷後，以熱像儀拍攝顯示有輕微之熱斑缺陷

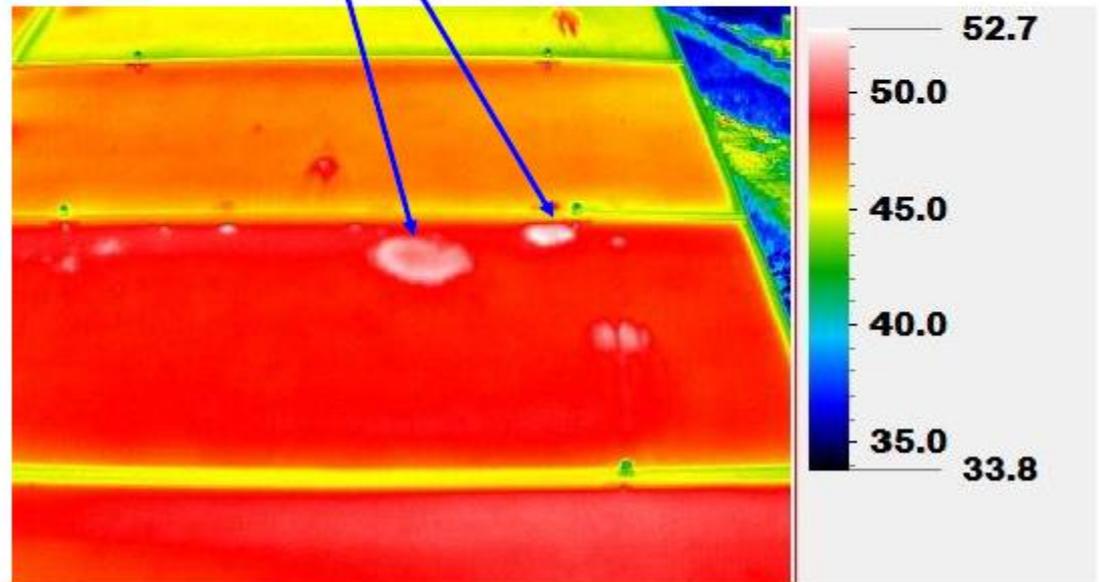
鳥禽排泄物遮蔽之熱斑

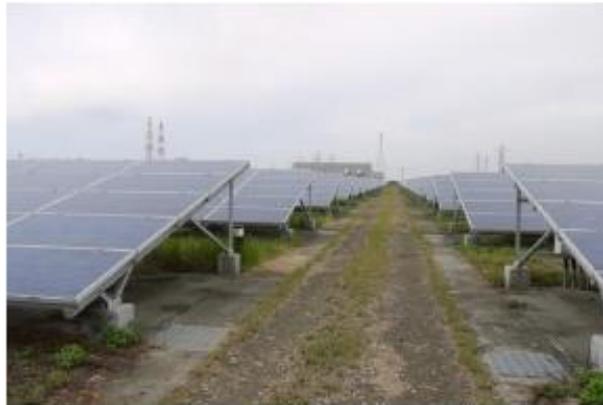
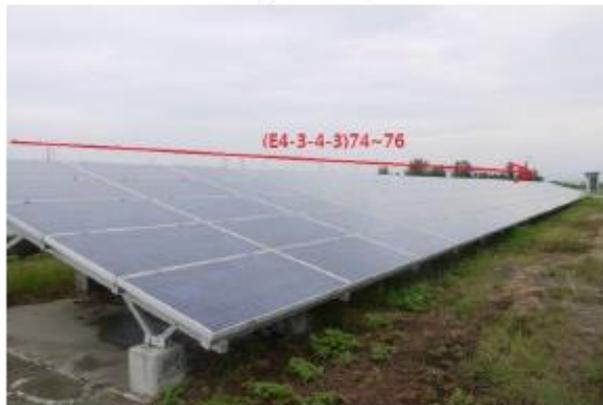
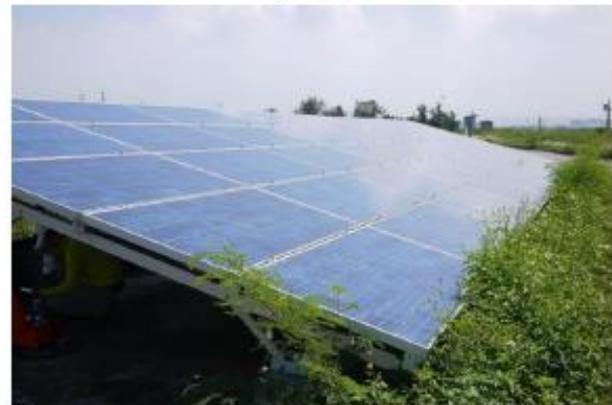
- 鳥禽排泄物會經由雨水沖刷而降低遮蔽的熱斑效應；落葉經過風吹後會自然去除，但雜草越是風吹雨淋卻越是生長快速，除草1個月後又長出來，反而成為熱斑缺陷形成的原因

電站前後1個多月之雜草生長情形

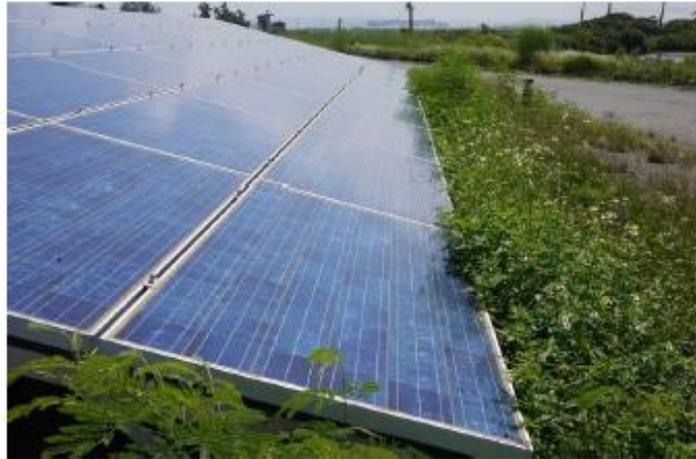
■ 模組串列受雜草遮蔽所產生的熱斑缺陷

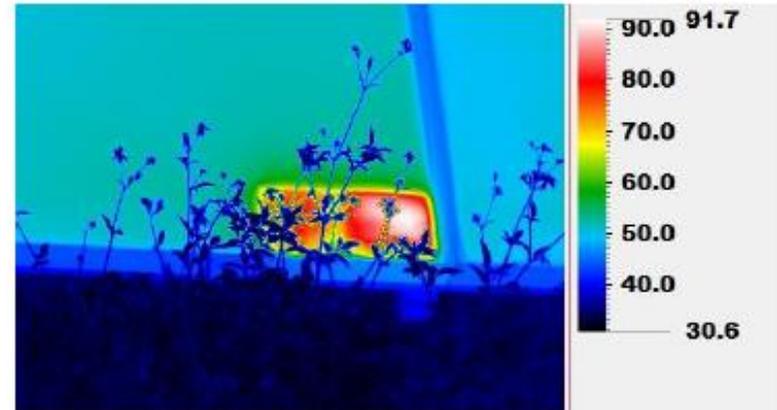
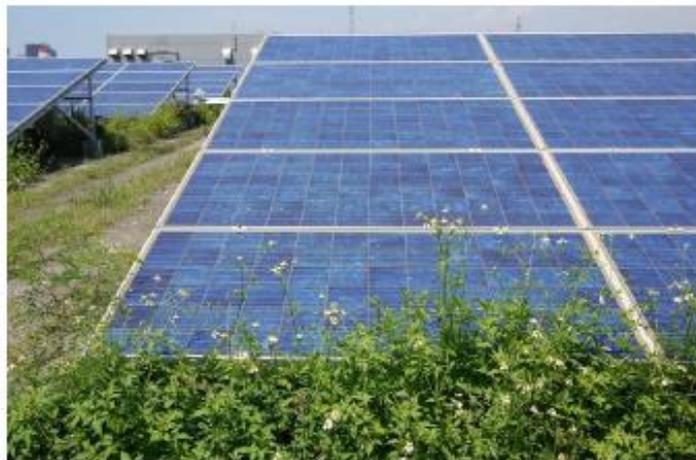
受雜草遮蔽所產生的熱斑缺陷

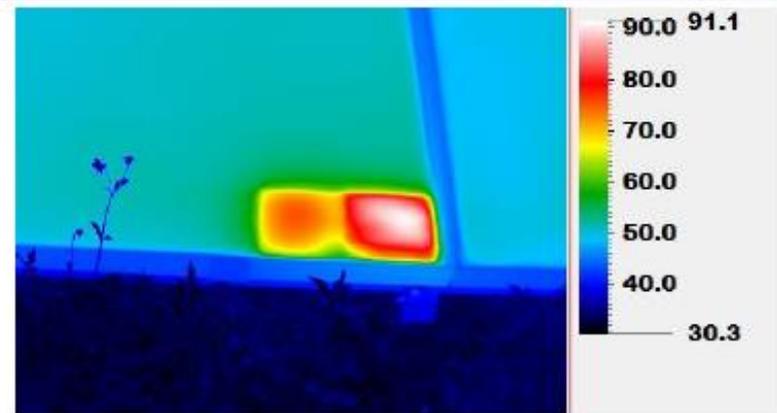
熱斑於除草後仍存在，形成不可逆的缺陷

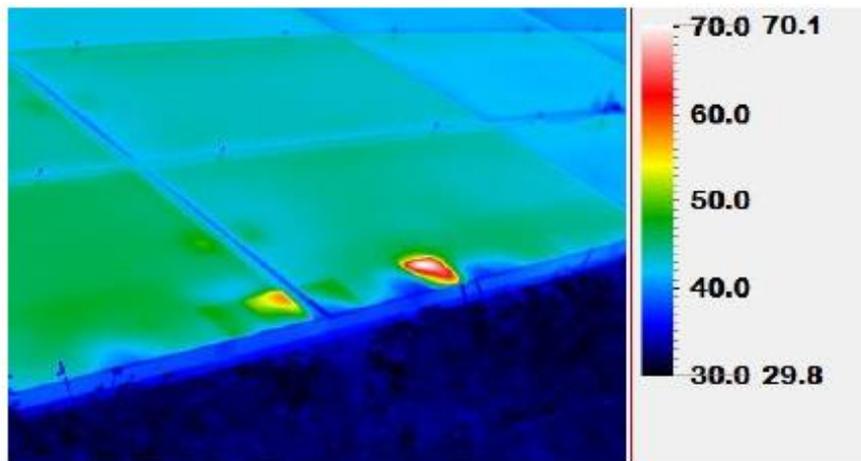
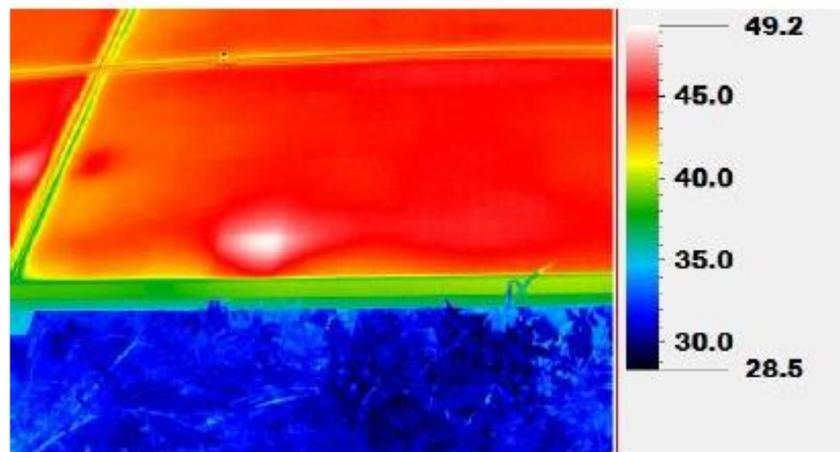
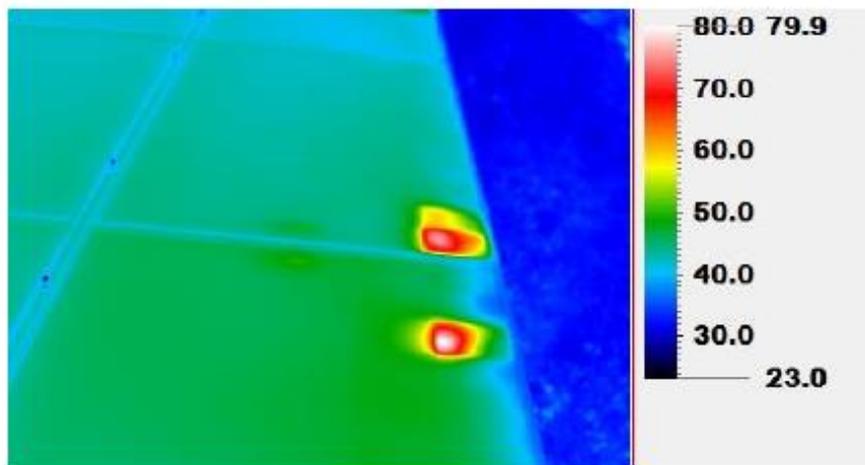
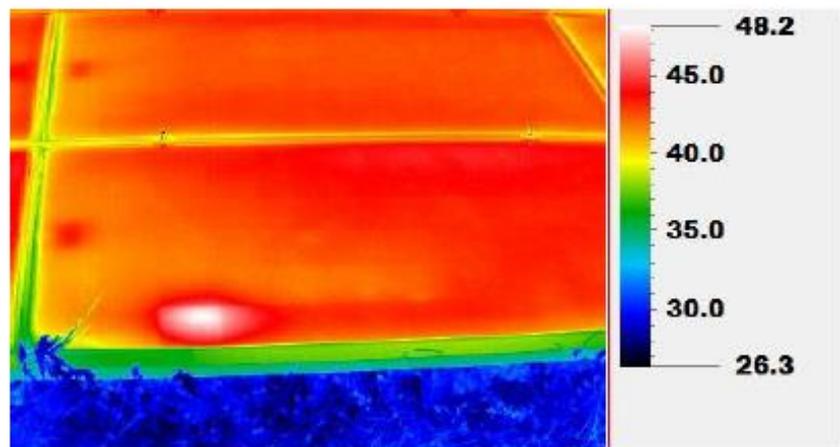
- 模組第一排，雜草尚未造成遮蔽即已有熱斑缺陷，推測為過去受雜草遮蔽所形成

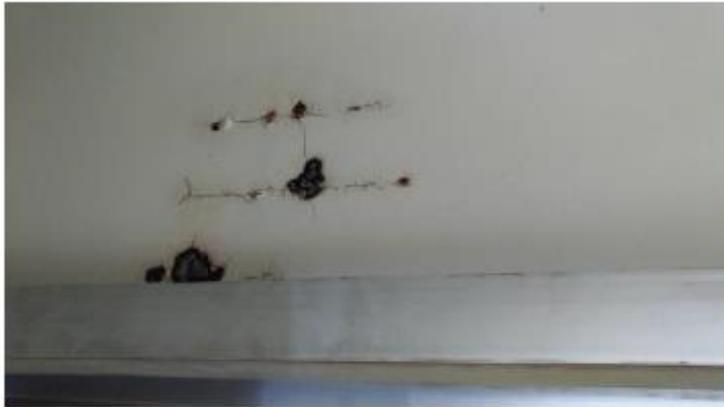
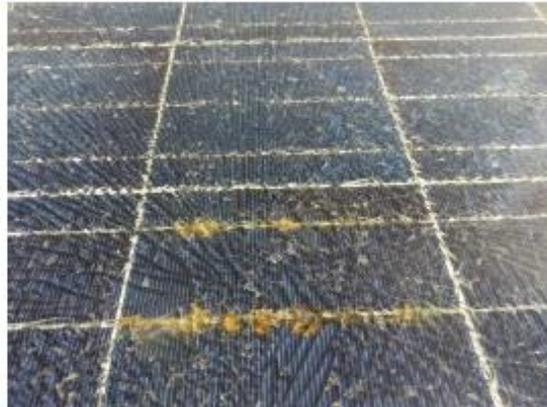
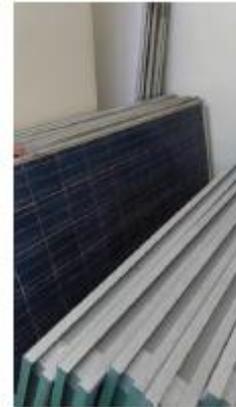
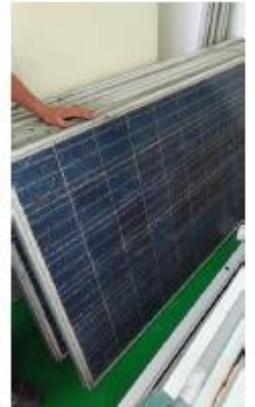
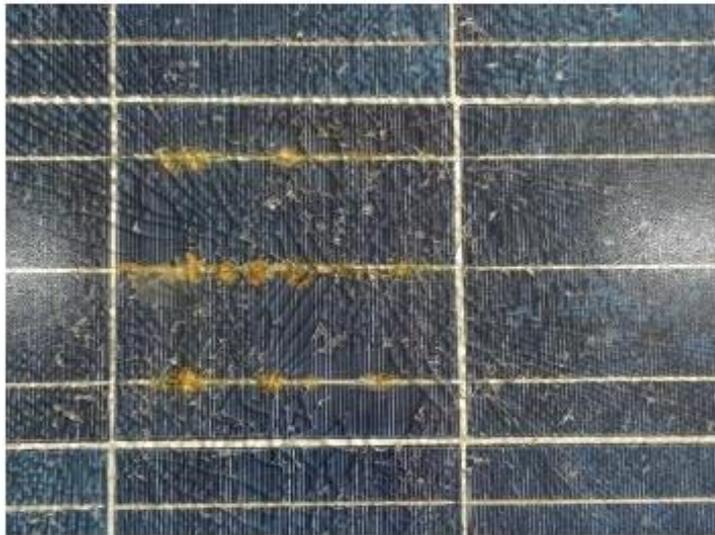
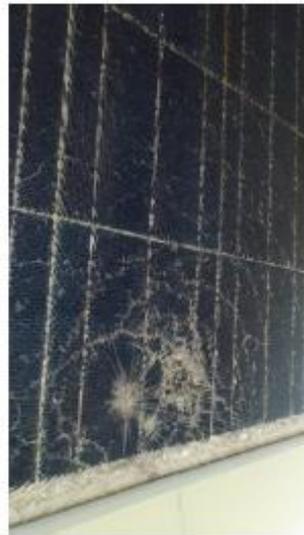
- 模組焊線脫焊燃燒

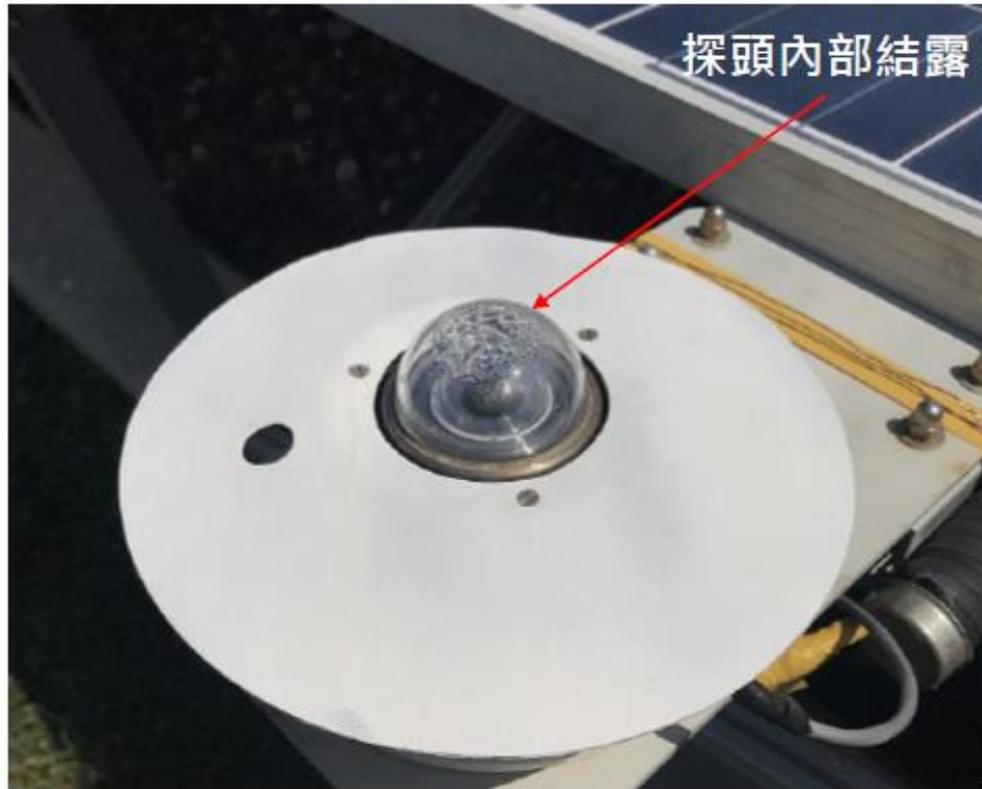
- 日射計應**固定1~2年校正一次**，並經常**更換乾燥劑**。探頭內部**結露**或外部**附著泥沙**將使得透光率下降、**日照量受到低估**，日照量低估的情況下，將導致**電站性能與效率的計算失準**。

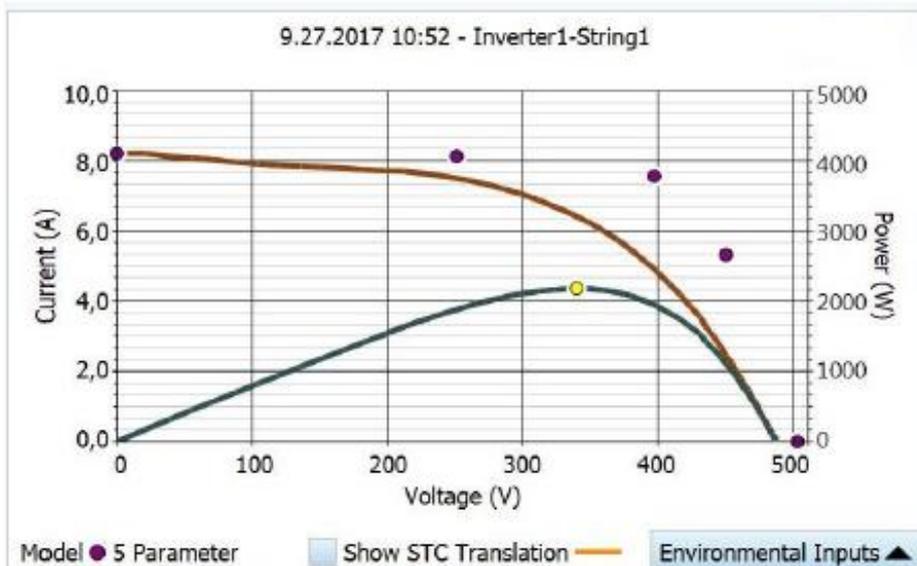
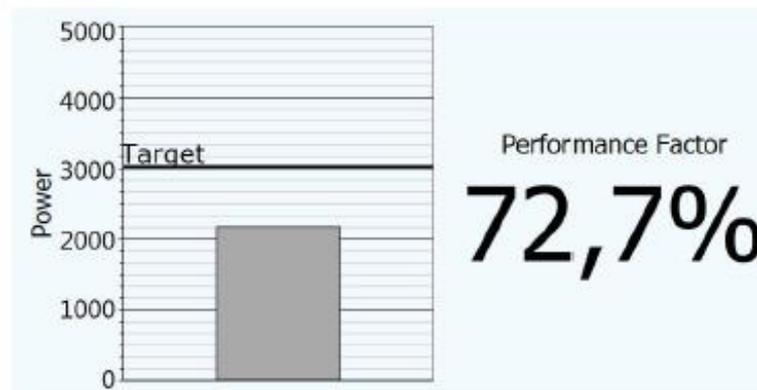
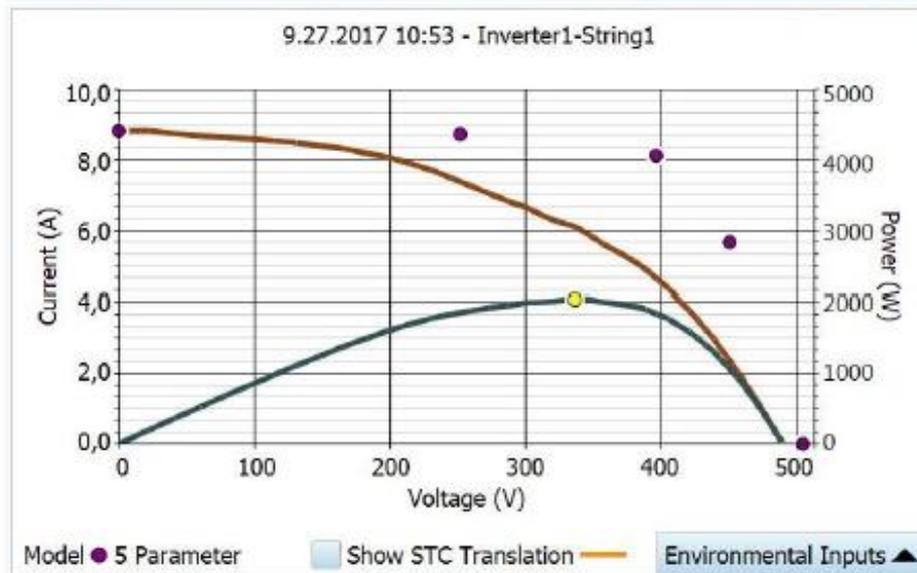
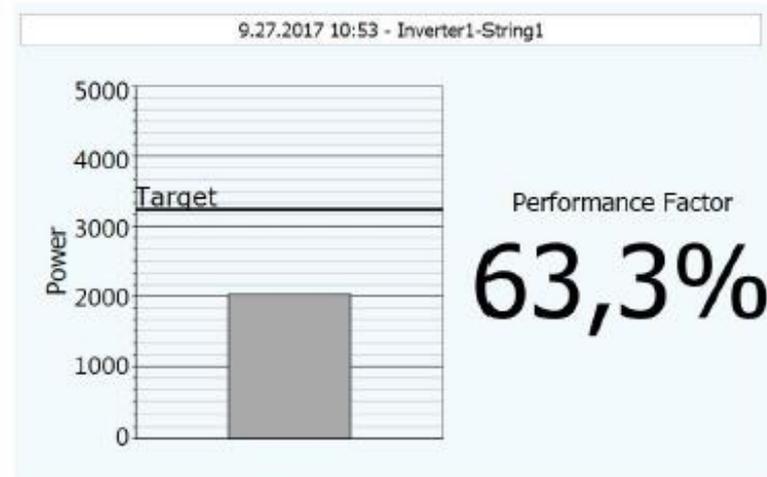
■ 失效分析— 太陽光電陣列I-V曲線量測
