太陽光電線上運維新趨勢

變流器IV曲線串列效能檢測

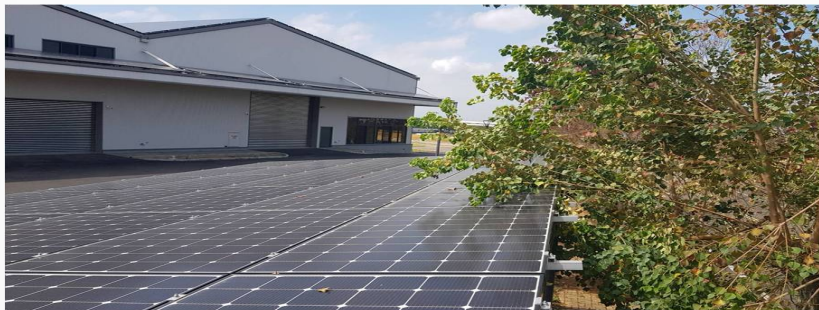
樹木遮陰

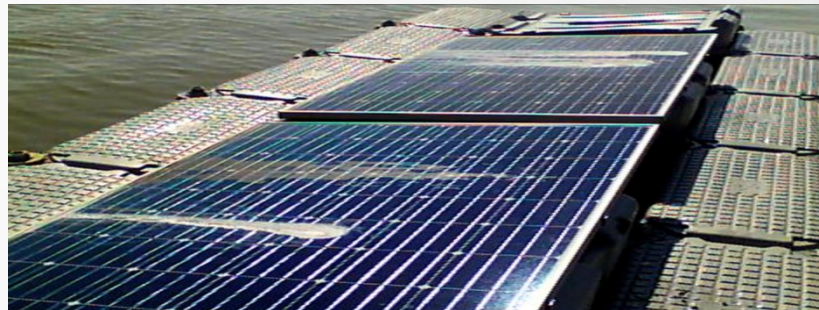
鳥糞髒污

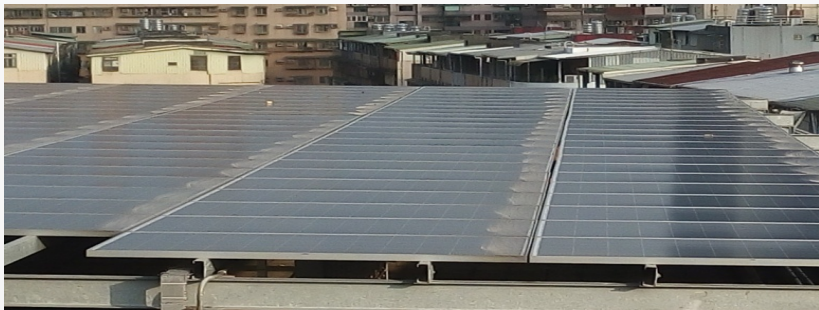
砂壩積塵

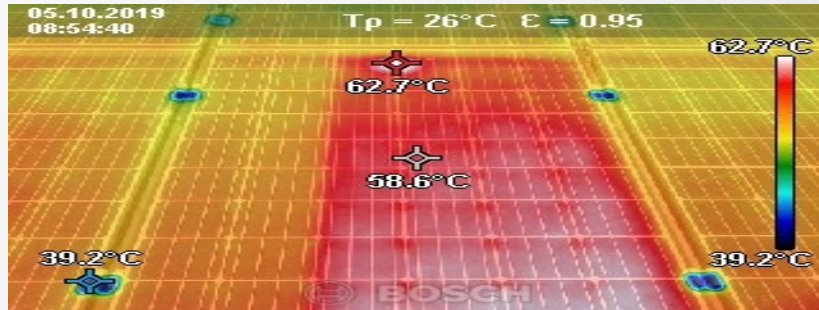
旁路二極體短路故障

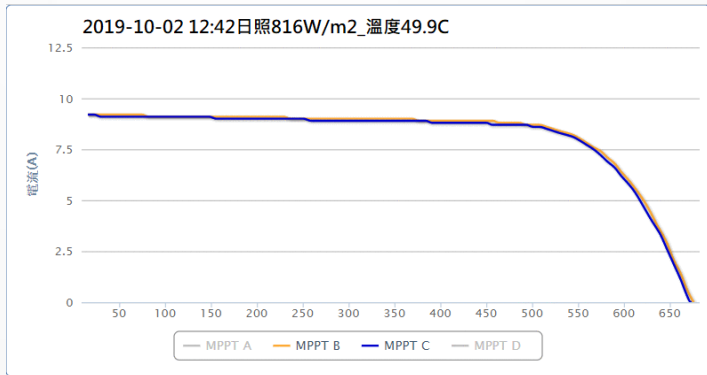
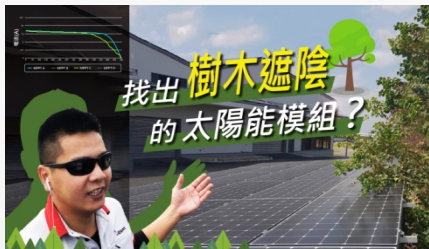
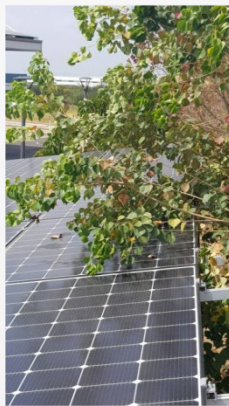
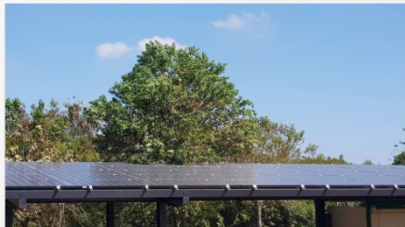
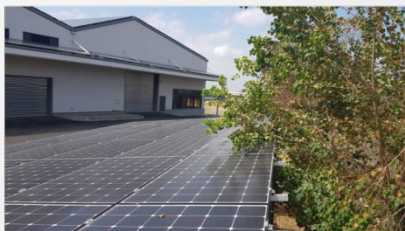
- 找出樹木遮陰的模組串列

1 曲線中的步階或缺口

統計約減少16.7%產電量
發生在這個串列的損失，將達到30萬元。

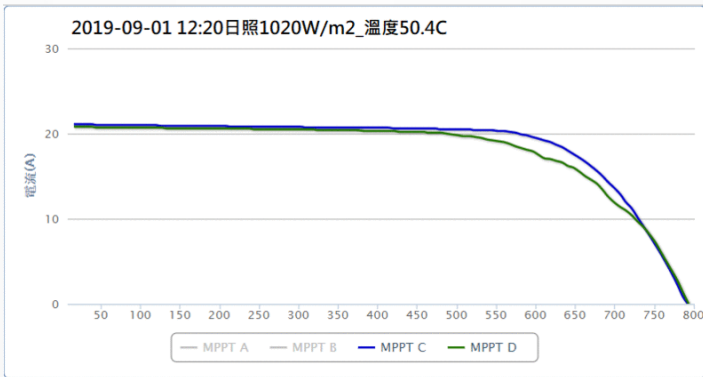
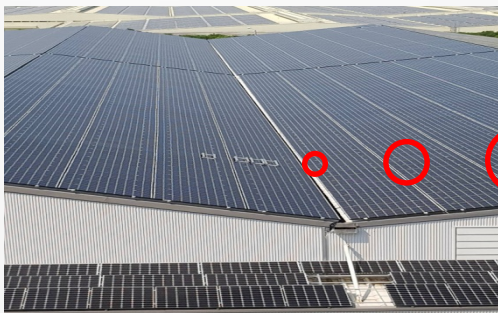
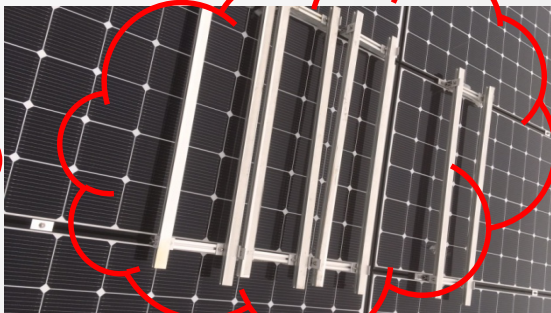
- 找出遺留在模組串列上的鋁支架

1 曲線中的步階或缺口

統計約減少9.2%產電量

發生在這個串列的損失，將達到18萬元。

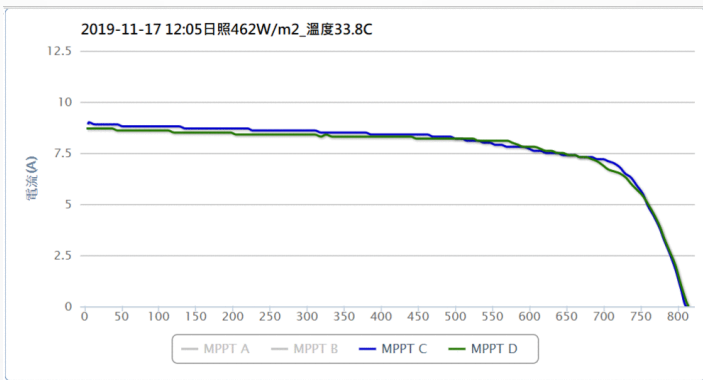
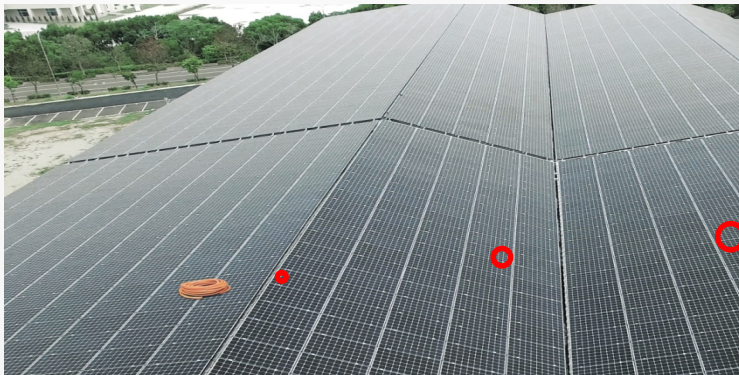
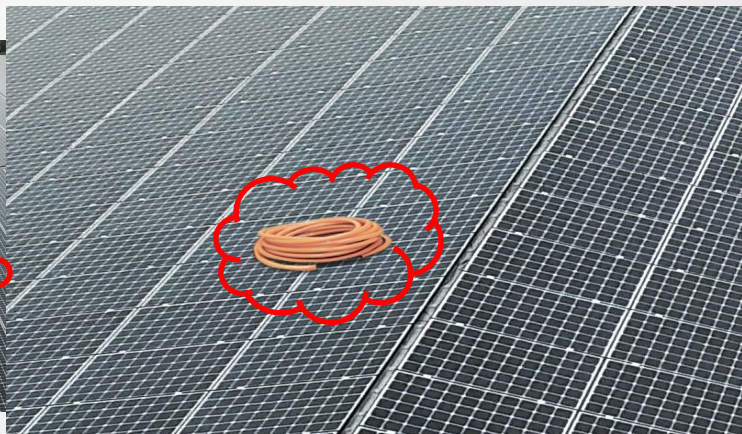
- 找出遺留在模組串列上的水管

1 曲線中的步階或缺口

統計約減少12%產電量
發生在這個串列的損失，將達到23萬元。

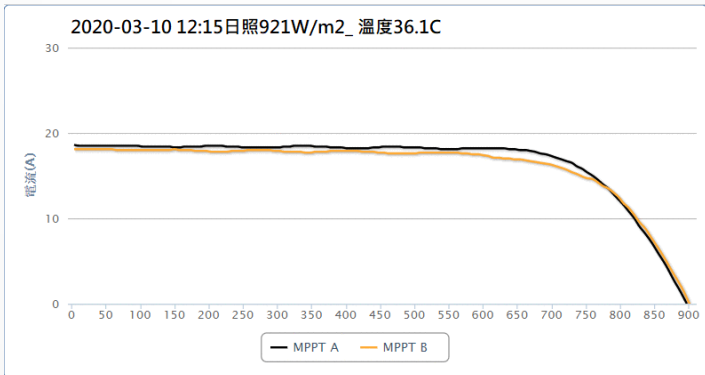
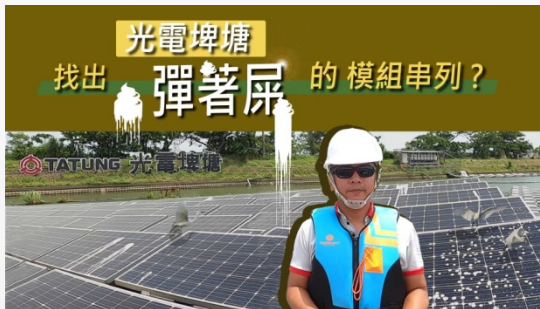
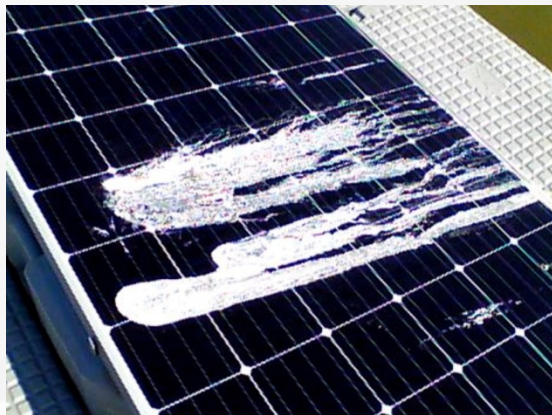
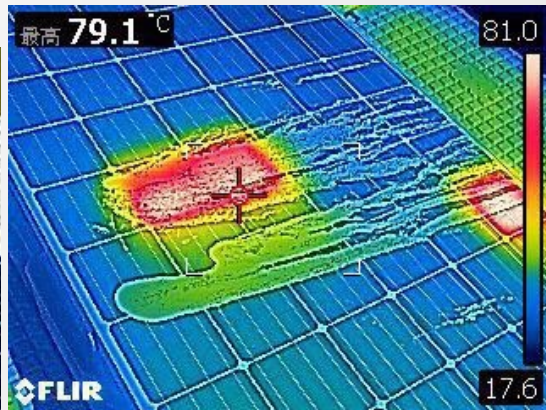
- 找出模組串列上的鳥糞遮蔽

1 曲線中的步階或缺口

統計約減少2.3%產電量
發生在這個串列的損失，將達到4.3萬元。

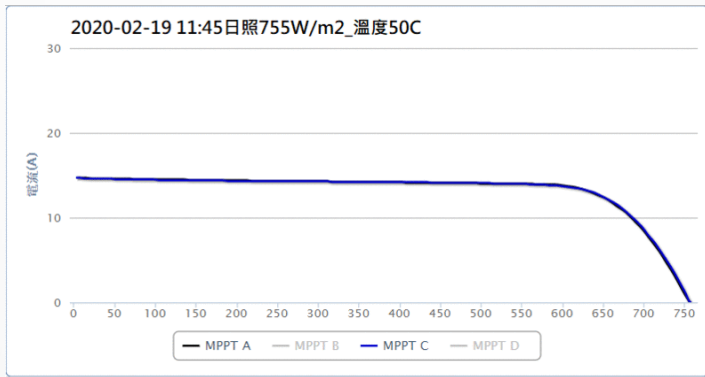
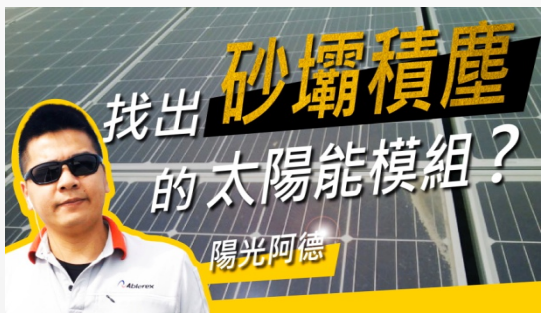
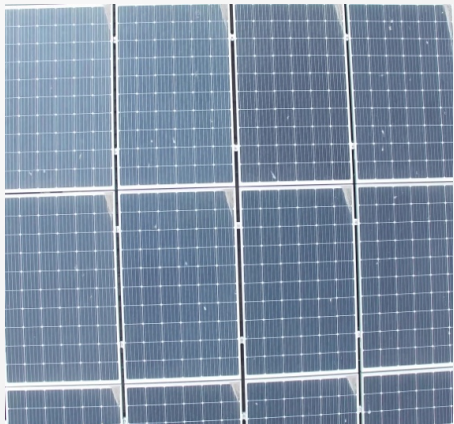
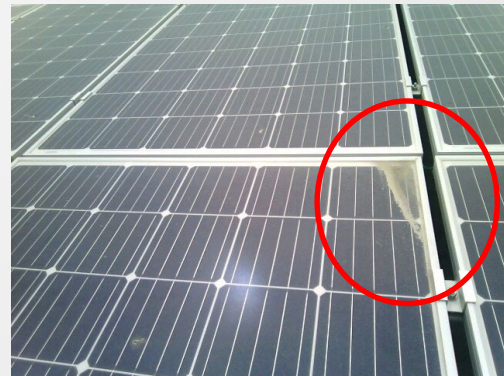
- 找出砂壩積塵的模組

6 斜率深化的水平區

統計約減少13.8%產電量
468kW案場的損失，將達到814萬元。

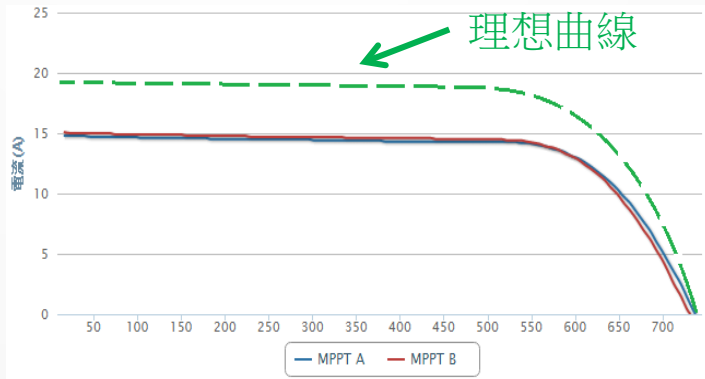
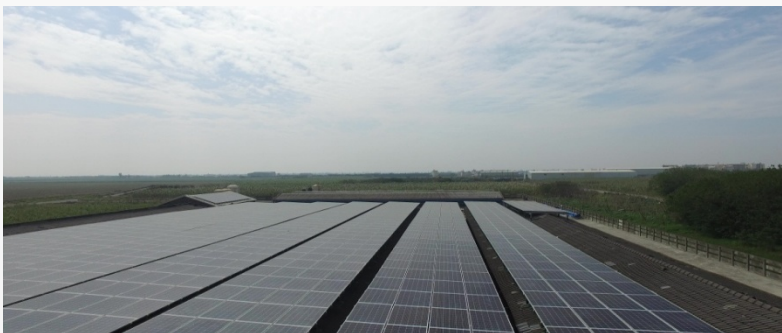
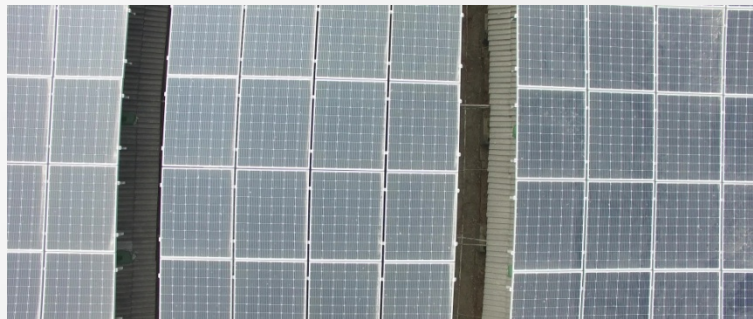
- 發現大量落塵的案場

② 低電流

統計約減少23%產電量

500kW案場的損失，將達到1,250萬元。

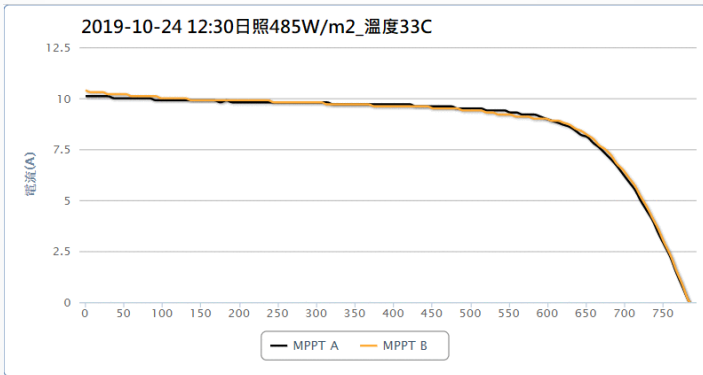
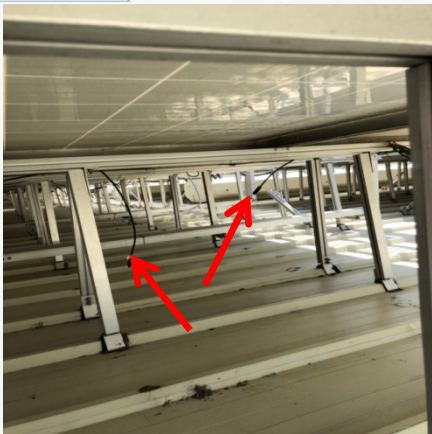
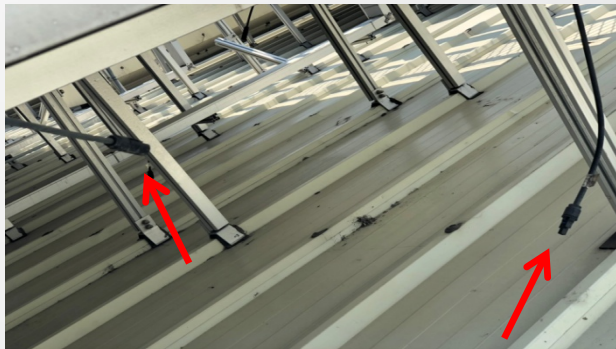
發現線路斷裂

2 低電流

減少50%產電量

發生在這個串列的損失，將達到96萬元。

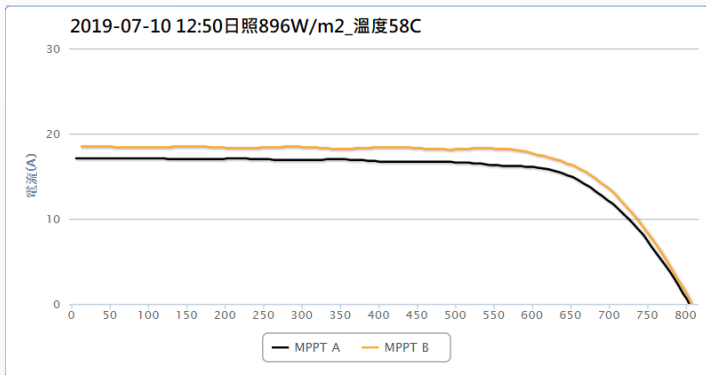
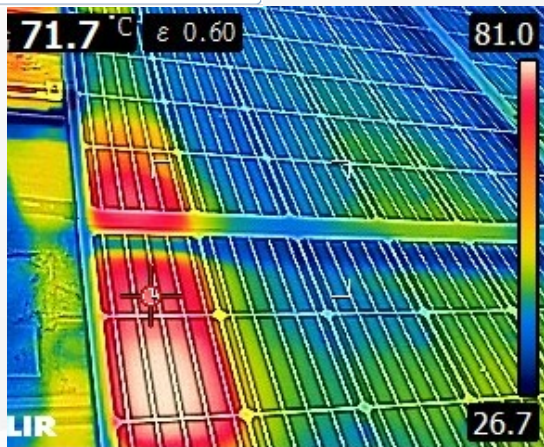
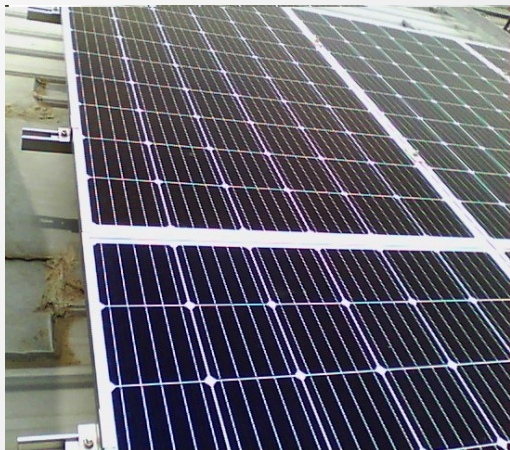
- 發現異常熱點的模組串列

② 低電流

統計約減少2.82%產電量

發生在這個串列的損失，將達到5萬元。

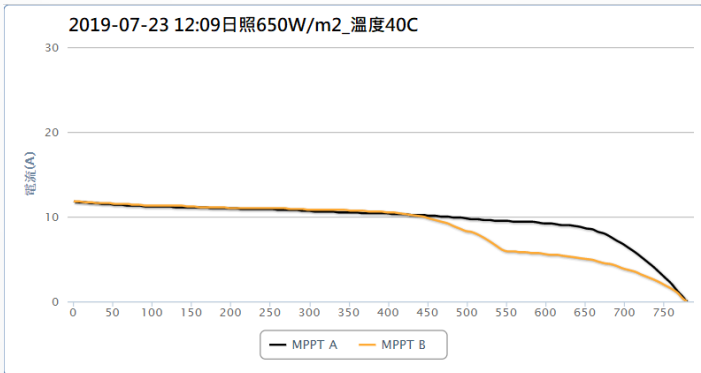
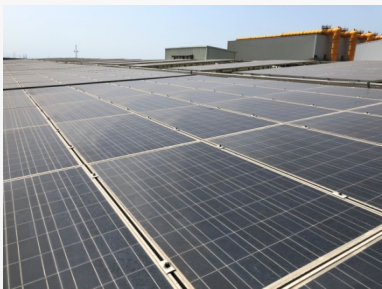
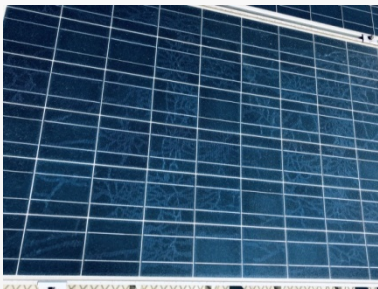
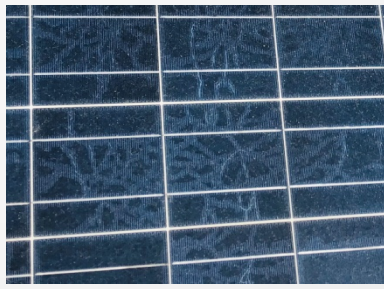
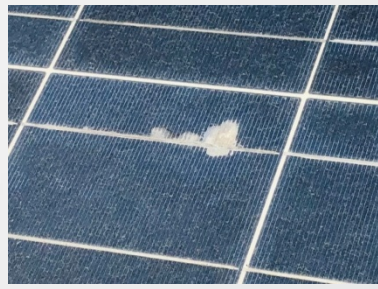
- 找出蝸牛紋、隱裂、熱斑等問題的模組串列

5 斜率淺化的垂直區

統計約減少36%產電量
發生在這個串列的損失，將達到70萬元。

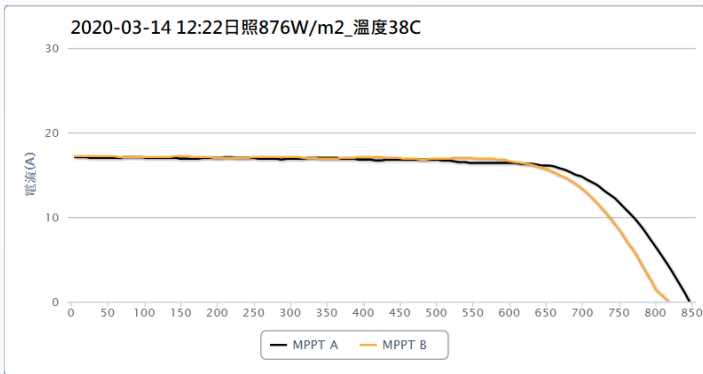
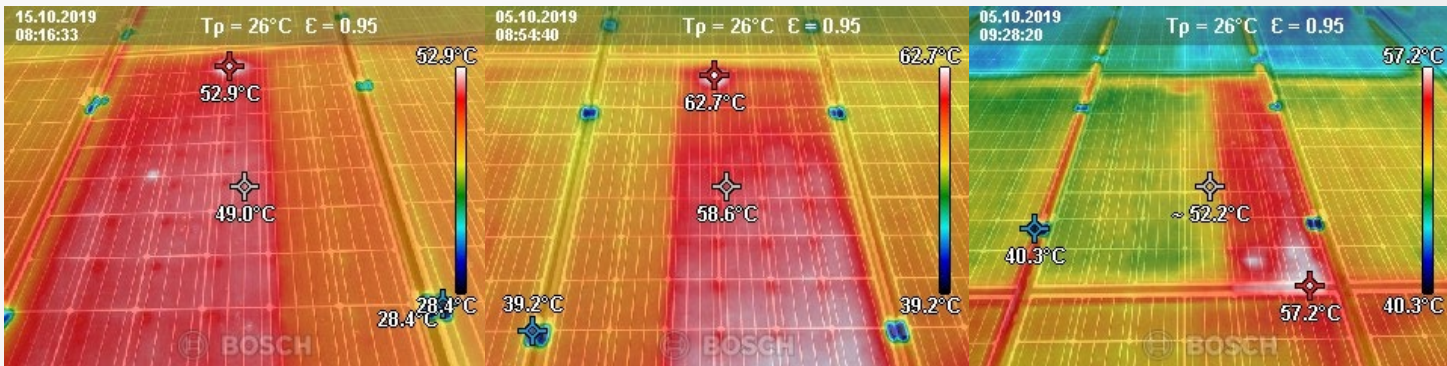
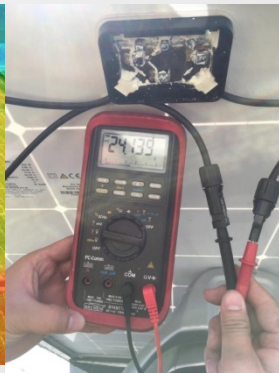
- 找出旁路二極體短路故障的模組串列

3 低電壓

統計約減少9.2%產電量
發生在這個串列的損失，將達到18萬元。

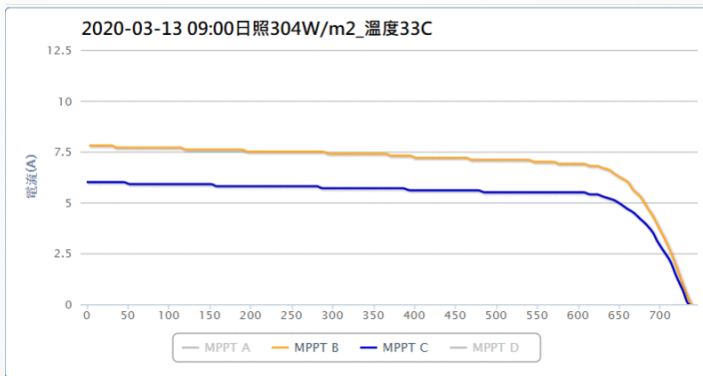
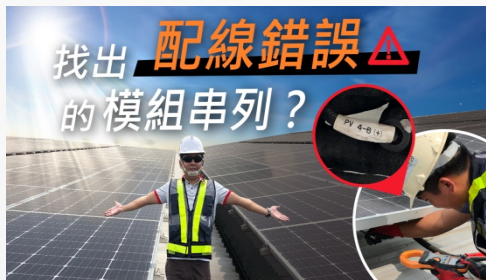
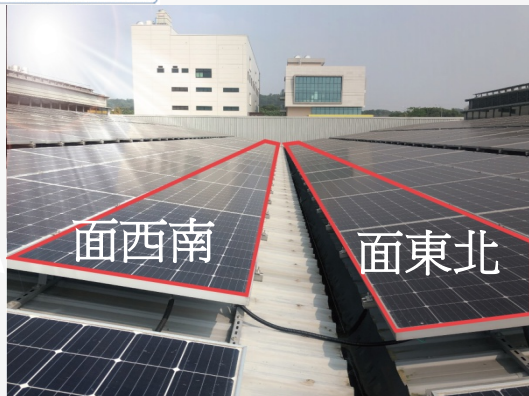
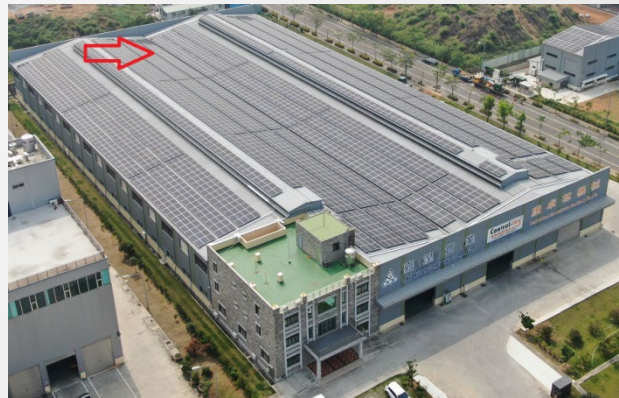
- 發現配線錯誤，不同方向模組串列並聯

② 低電流

統計約減少18.2%產電量

發生在這個串列的損失，將達到35萬元。

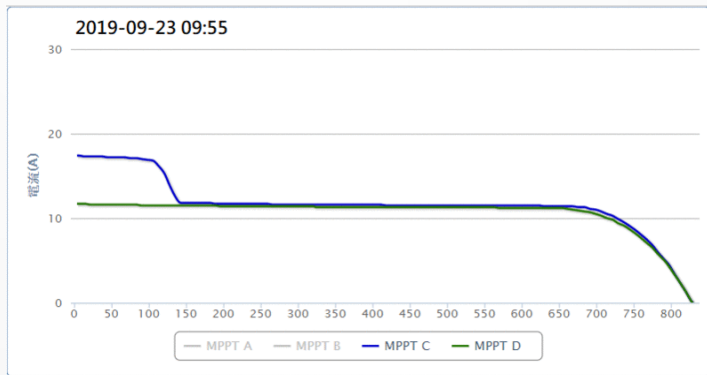
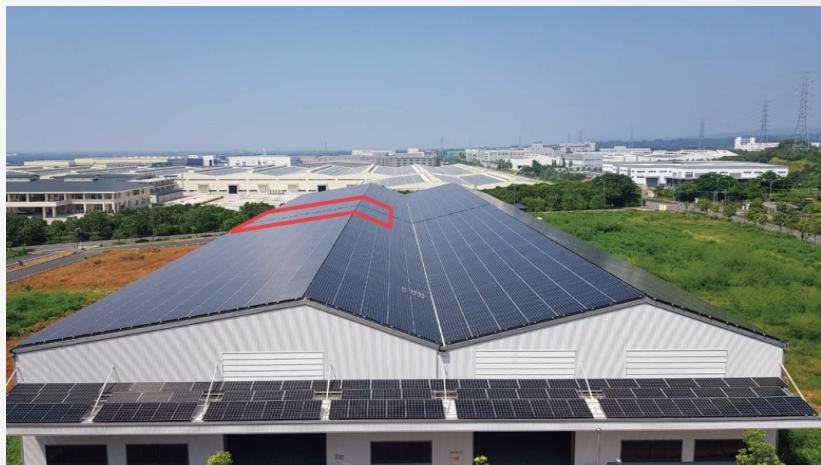
- 發現模組位置布局不匹配

1 曲線中的步階或缺口

統計約減少17.8%產電量
發生在這個串列的損失，將達到34萬元。
