潔能系統整合與應用人才培育計畫

太陽光電場域消防實務

千葉・山倉水上メガソーラー発電所
太陽電池破損事故

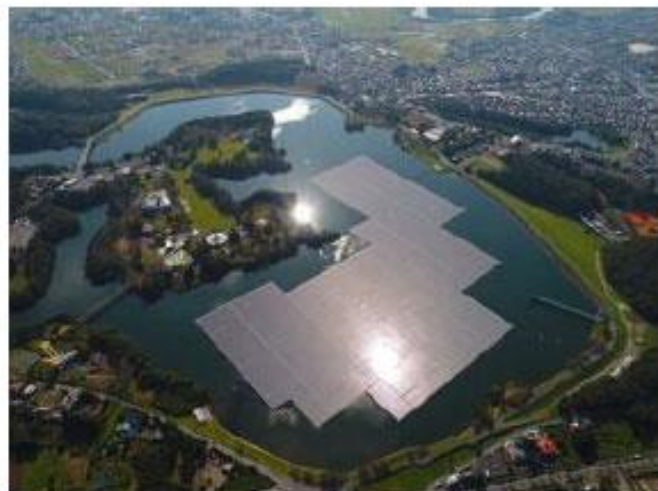
1. 発電所の概要

所在地：千葉県市原市山田橋シウノ谷420 他
発電所設置面積：約18万㎡
発電所容量：13.7MW
年間予想発電量：合計1,617万kWhの見込み
（一般家庭約4,970世帯分の年間電力消費量に相当）
発電事業者：京セラTCLソーラー合同会社
太陽電池パネル出力・枚数：270W×50,904枚
フロート：シエルテール製
工事着工年月：2016年1月
運転開始年月：2018年3月

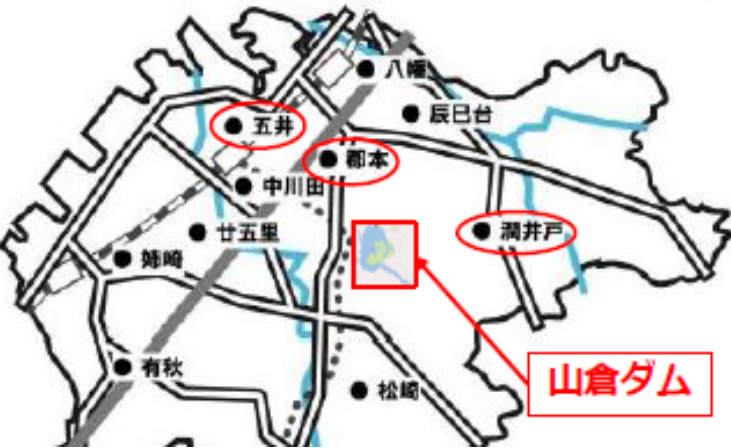
市原市大気汚染常時監視測定局位置図

- 【五井】 3~4時 最大瞬間風速 46.2m/s
4~5時 50.8m/s を観測
- 【郡本】 最大瞬間風速 49.7m/s 50.4m/s を観測
- 【潤井戸】 最大瞬間風速 42.6m/s

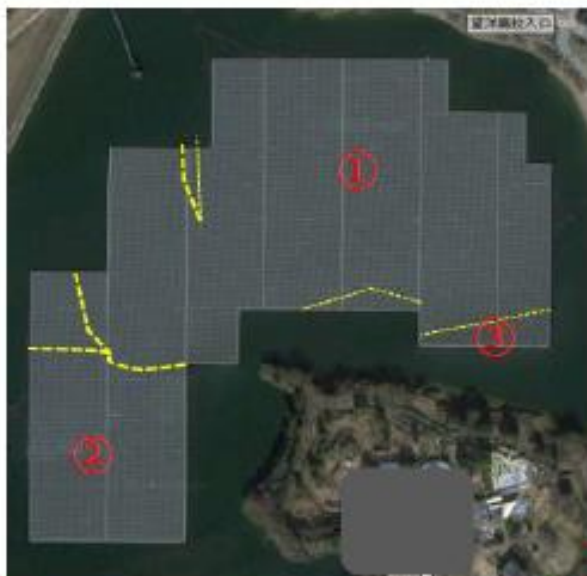
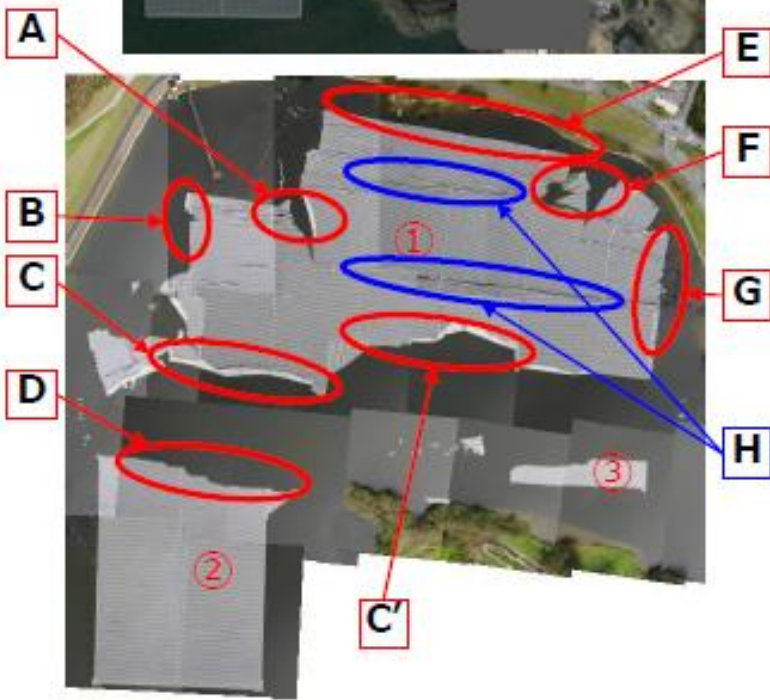
◆左図黄色点線部によりアイランドが三つに分断

補足：台風通過直後はアイランドが破断し流され、太陽電池/フロートが隆起し重なり合った状態であった。|

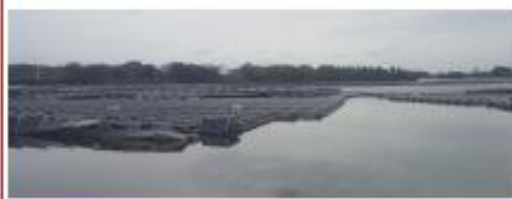
A 北側へ移動・断裂、フロートが巻き上がる

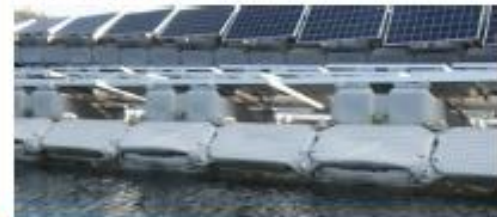
E 北側のアンカーの影響で水中に引き込まれる

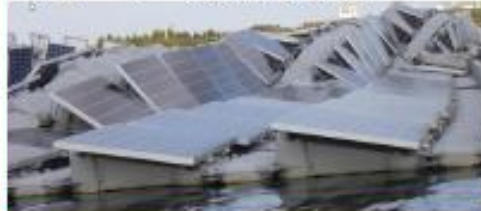
B アンカーから離脱し北側へ移動
フロート・パネルが隆起

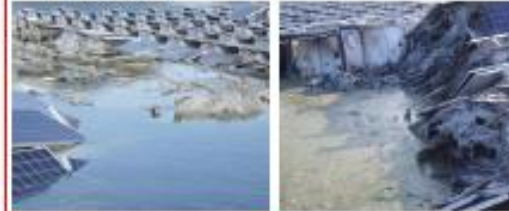
F 火災発生箇所、燃えた部材の大半は沈没

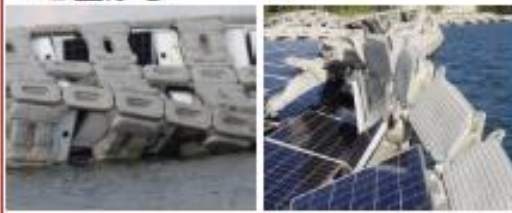
C 断裂しロール状にフロートが巻き上がる

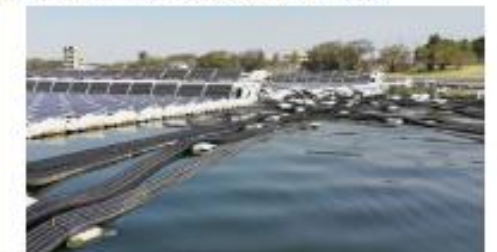
G パワコンへの配線収束部

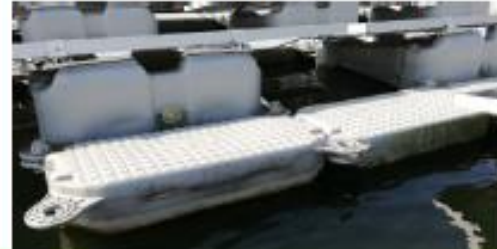
D 断裂した部分の接続ピン破損

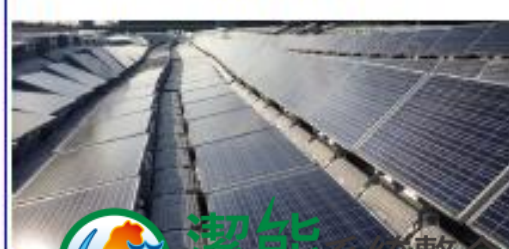
H フロート・パネルが隆起

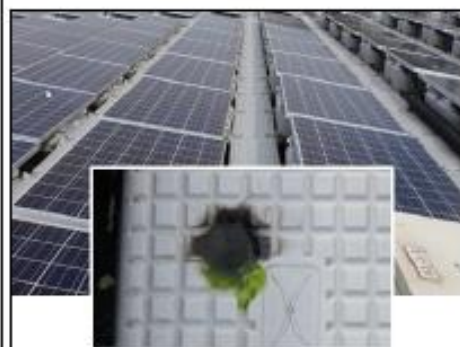
直流配線が断線時のフロート焼損痕 (対策作業中)

※開閉器は開放状態

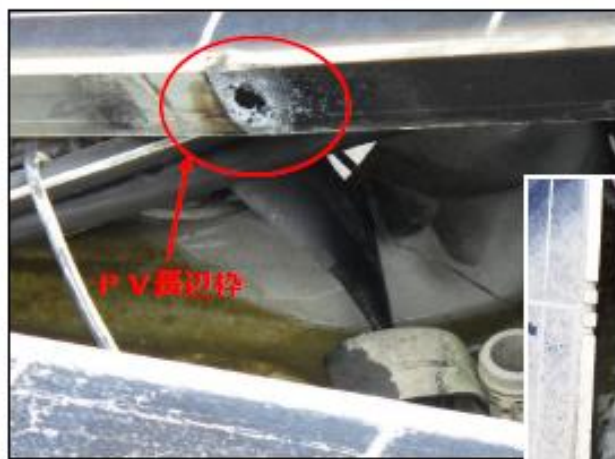
PV 枠のアーケ痕 ※

太陽電池モジュール枠

※ PV 枠と PV 配線間でのアーケ痕が確認された。もう 1 点で地絡していると思われるが場所は特定

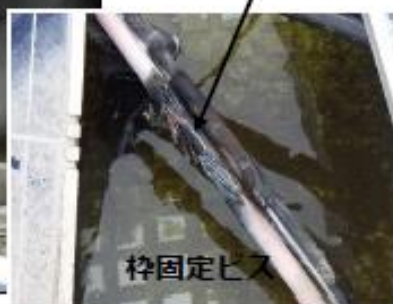
マイナス配線焼損跡

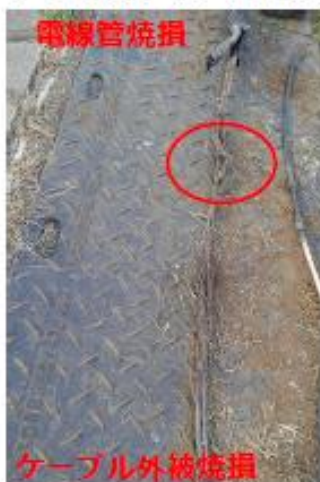
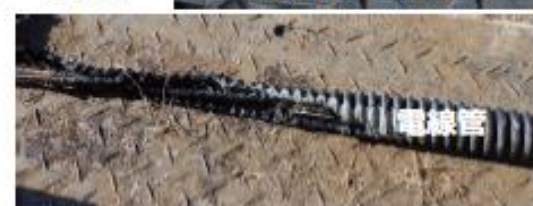
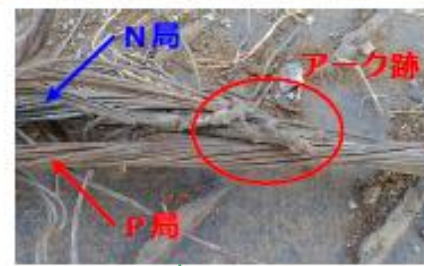
PV 配線 (PN間のアーケ痕)

- ・火災推定エリアにおいて、接続箱と中継箱の間の幹線のP N間にアーク痕が発見されたことより、**本件の発火原因はこの幹線のP N間アークによって近傍のフロートが発火し延焼したと断定。**

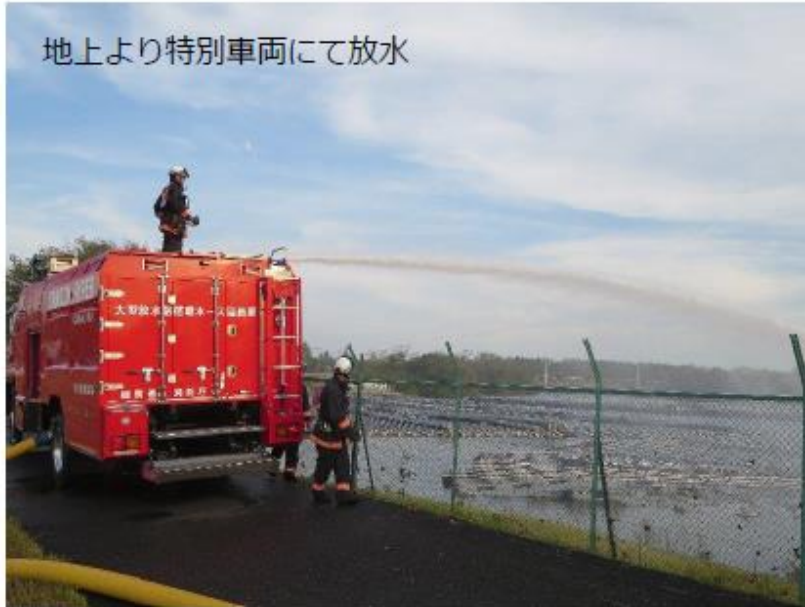
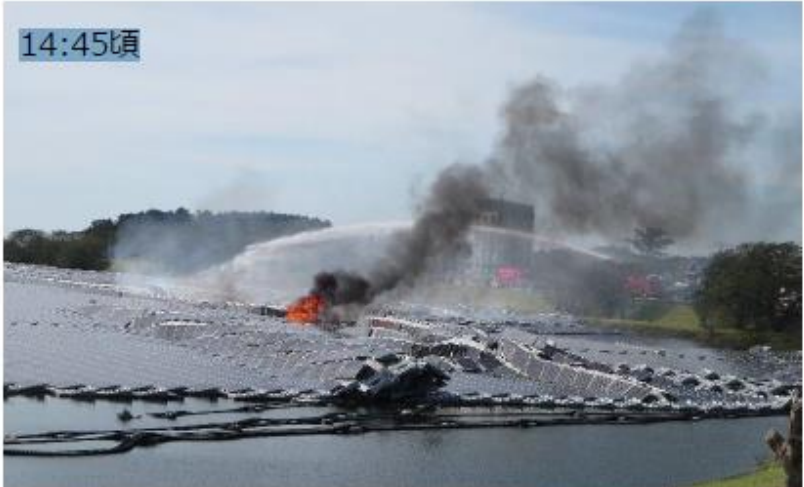
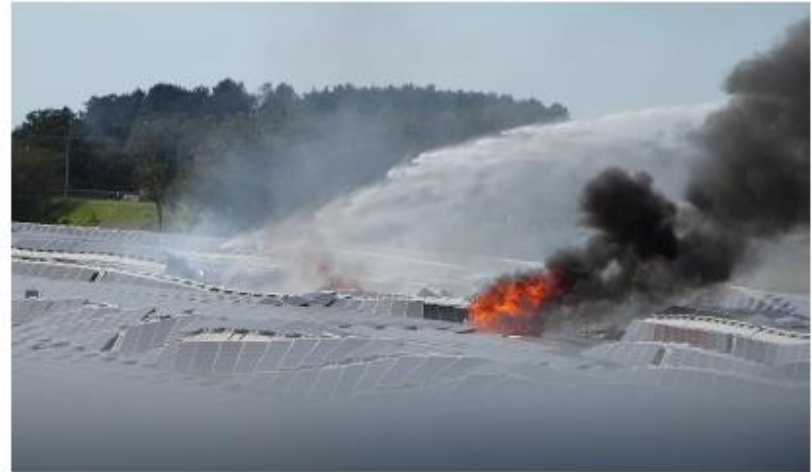
- ・ 13:03 モジュールからの出火を確認
消防へ通報
- ・ 14:18 消防が放水開始
- ・ 15:24 火災鎮圧
～ 放水を止めると10分程度で再出火
するため放水継続
- ・ 17:20 鎮火

地上より特別車両にて放水

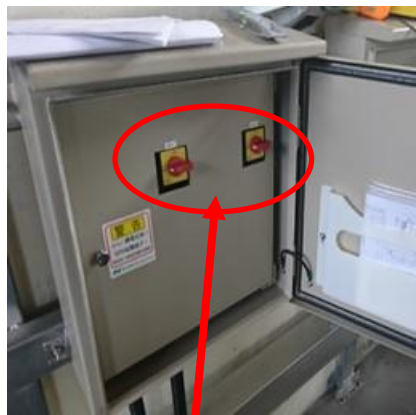
1. 關閉直流開關

1. 關閉直流箱開關 → 2. 關閉逆變器開關 → 3. 關閉交流NFB → 4. 關閉主 NFB → 5. 關閉 VCB 開關 (高壓案場)

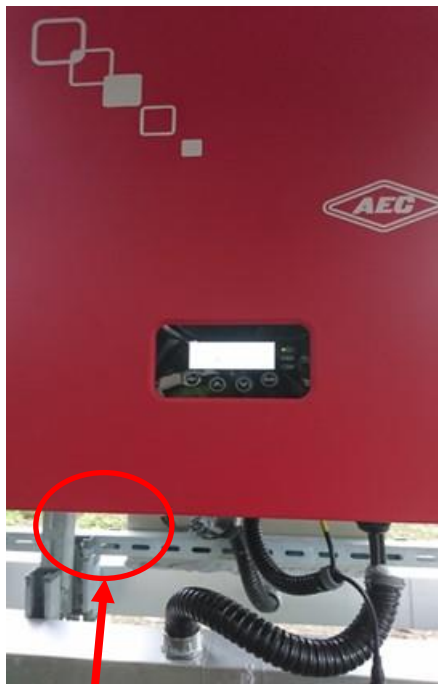
2. 關閉逆變器開關

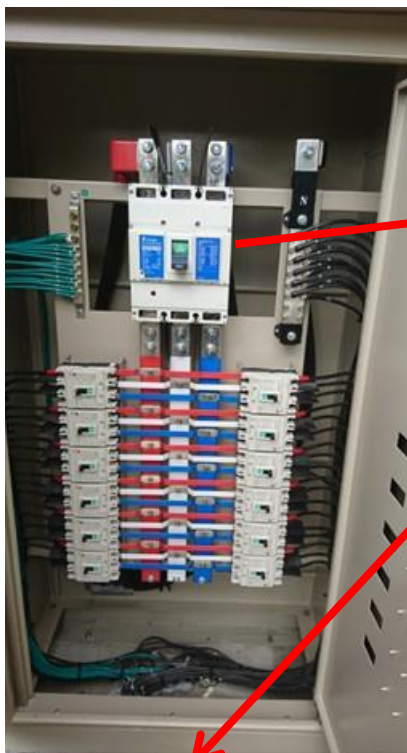
3. 關閉交流NFB

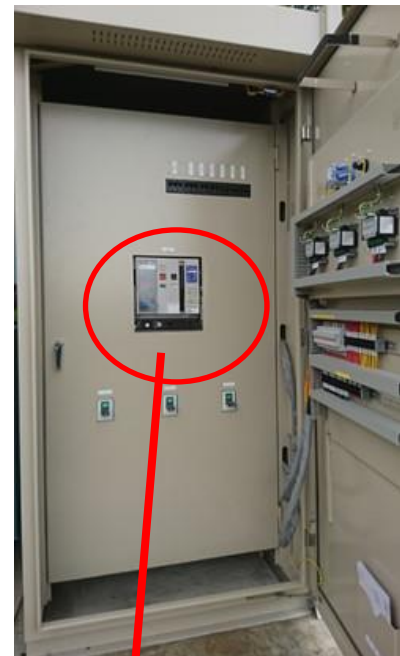
4. 關閉計量錶箱NFB

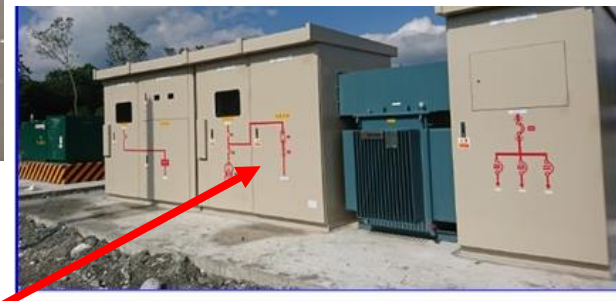
5. 關閉 VCB (高壓站)

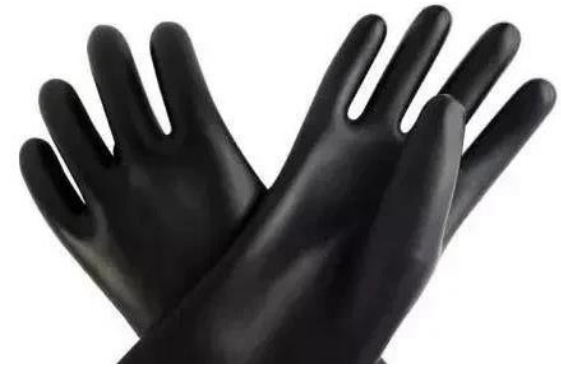
絕緣手套等級分為：
12KV、20KV、25KV、
35KV。

- 一. 太陽能板易受日光或有照度光線影響，產生電壓，所以當太陽能板發生火災或鄰接物火災輻射至太陽能板，皆會產生電壓，引起感電。
- 二. 入室人員應著完整無破損之乾燥消防衣、帽、鞋、**手套**、頭套、空氣呼吸器、救命器、熱影像儀等防護裝備器材，並避免碰觸導電物體。
- 三. 滅火行動盡可能使用乾粉或氣體藥劑。若需射水，建議在 **6 至 10 公尺以上之距離處**，以展開角度30度以上之水霧射水，且瞄子出水壓力至少 **7kgf/cm² (100psi)**。
- 四. 太陽能板材質破裂時會形成大小碎片，消防搶救活動時須注意建築物斜屋頂及外牆太陽能板碎片掉落危險。
- 五. 太陽光電發電系統未斷電線路，掉落碰觸到建築物的金屬樑柱時，依舊有導電危險，勿以沾濕的手套碰觸金屬周邊設施，並通知太陽光電發電業者（或台電協同）。於建築物屋內活動如需關閉電源開關時，請戴上絕緣性高之高壓電用塑膠絕緣手套。
- 六. 非必要時切勿碰觸、破壞太陽光電發電設備，以免觸電。即使太陽能板表面已遭受破壞，仍須注意觸電風險。
