PV電廠檢測技術與常見問題

專案經理：蔡閔安

107年4月30日屏東縣政府

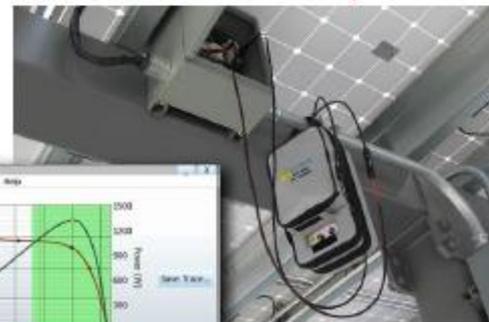
太陽光電陣列與模組I-V測試系統(IEC 61829)

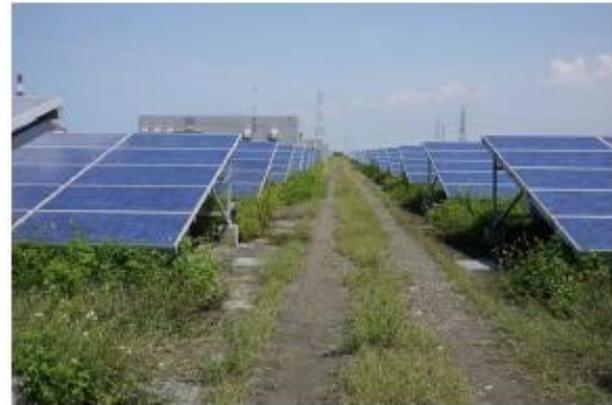
7/17日

- 鳥禽排泄物會經由雨水沖刷而降低遮蔽的熱斑效應；落葉經過風吹後會自然去除，但雜草越是風吹雨淋卻越是生長快速，除草1個月後又長出來，反而成為熱斑缺陷形成的原因

電站前後1個多月之雜草生長情形

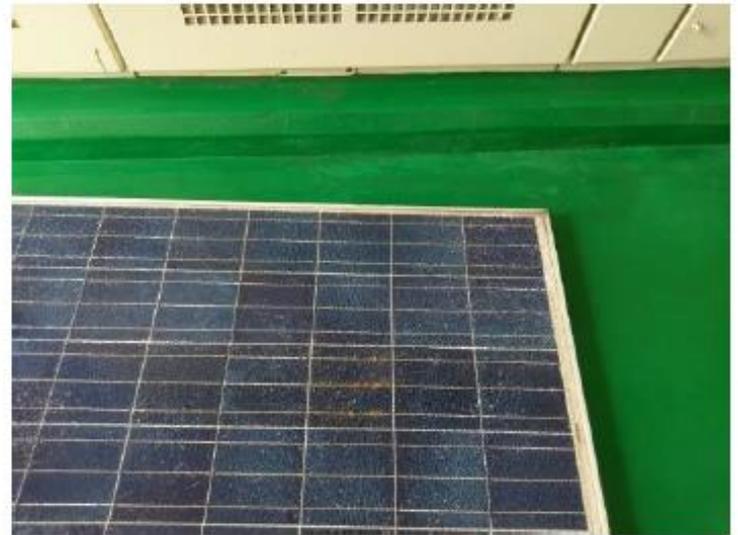
- 模組焊線脫焊燃燒

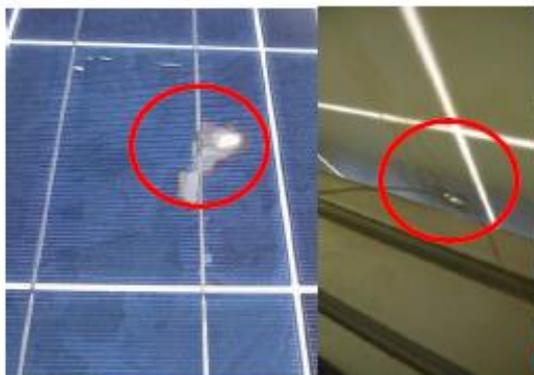
模組焊線腐蝕產生電弧

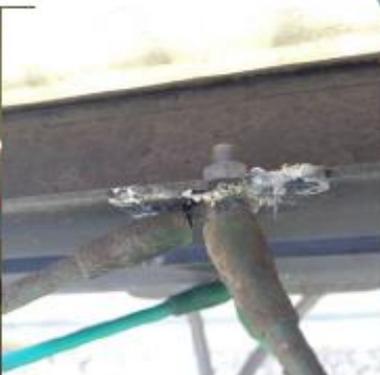
支架腐蝕

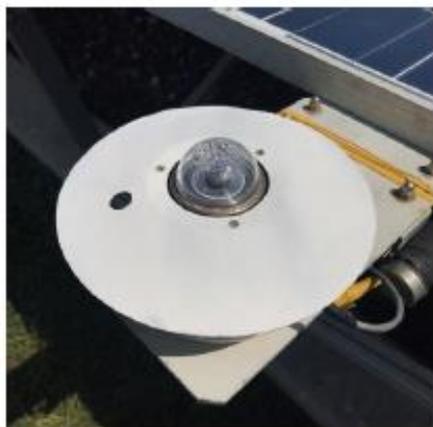
日射計水氣侵入

- 日射計應**固定1~2年校正一次**，並經常**更換乾燥劑**。探頭內部**結露**或外部**附著泥沙**將使得透光率下降、**日照量受到低估**，日照量低估的情況下，將導致**電站性能與效率的計算失準**。

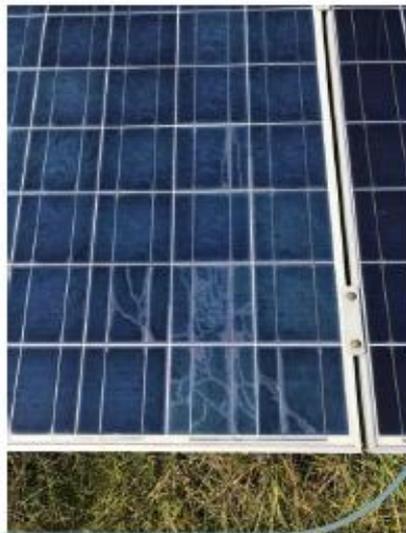
模組蝸牛紋情形
